SUBARU

NUMÉRO DE PIÈCE : 35160AL00A

INSTRUCTIONS
D'INSTALLATION

DESCRIPTION : POMMEAU DE LEVIER DE
VITESSES GAINÉ DE CUIR

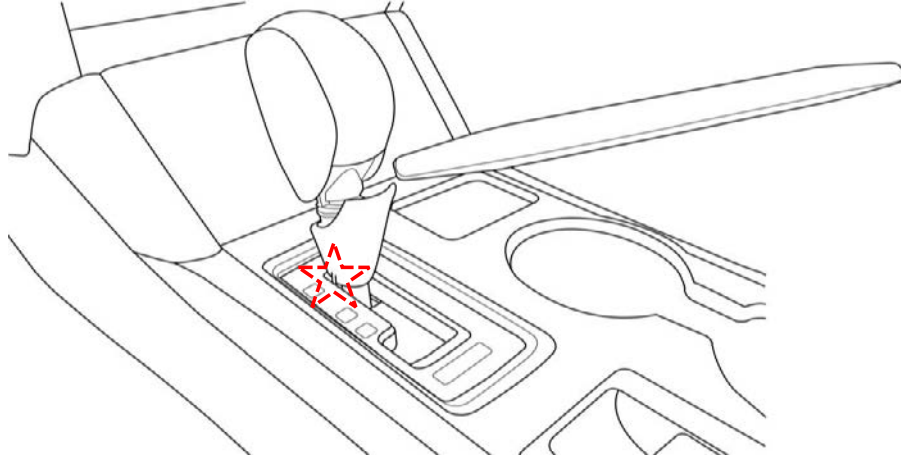
ÉTAPE 1 : COUPEZ LE CONTACT, LEVIER DE CHANGEMENT DE VITESSE À « P » ET FREIN DE STATIONNEMENT APPLIQUÉ. PLACEZ UN COUSSIN DOUX SOUS LE COUVERCLE CHROMÉ POUR ÉVITER LES DOMMAGES AU PANNEAU INDICATEUR PENDANT LA DÉPOSE. UTILISEZ L'OUTIL DE DÉPOSE DE GARNITURE POUR FORCER DOUCEMENT PAR EFFET DE LEVIER LE COUVERCLE CHROMÉ VERS LE BAS. **CONSEIL** : PORTEZ ATTENTION À L'ÉTOILE DANS L'ILLUSTRATION SIGNALANT DES POINTS DE CONTACT/DOMMAGES POTENTIELS.

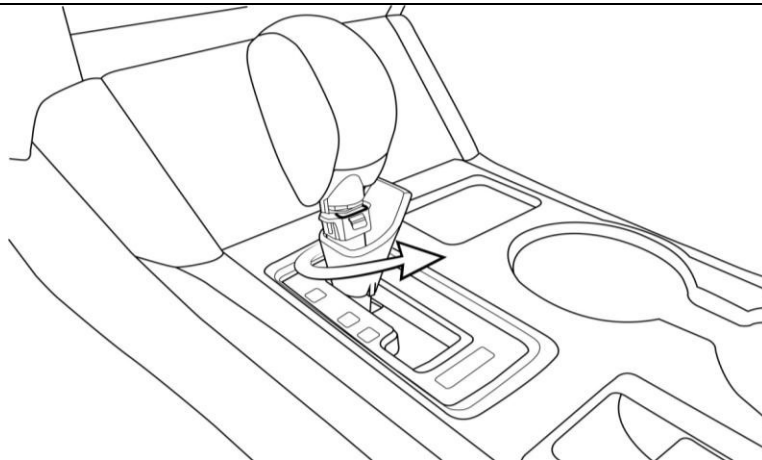
ÉTAPE 2 : TOURNEZ LE COUVERCLE CHROMÉ POUR FOURNIR UN ACCÈS À L'AGRAFE DE RETENUE.

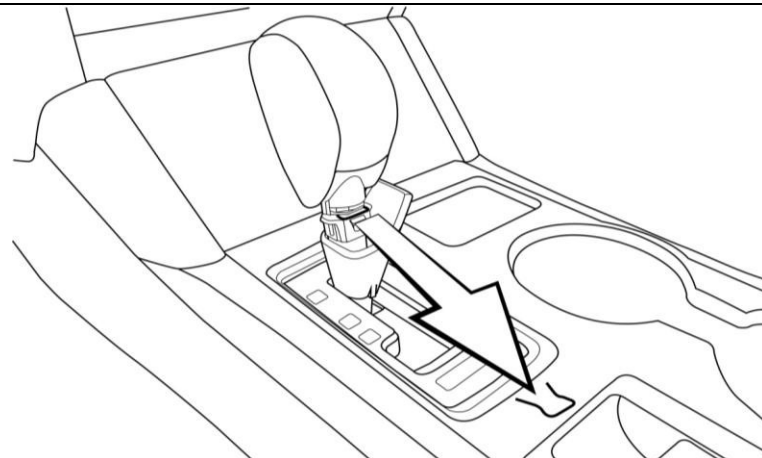
ÉTAPE 3 : NOTEZ L'EMPLACEMENT ET L'ORIENTATION DE L'AGRAFE DE RETENUE, PUIS RETIREZ-LA. TIREZ L'AGRAFE DE RETENUE VERS L'ARRIÈRE DU VÉHICULE.

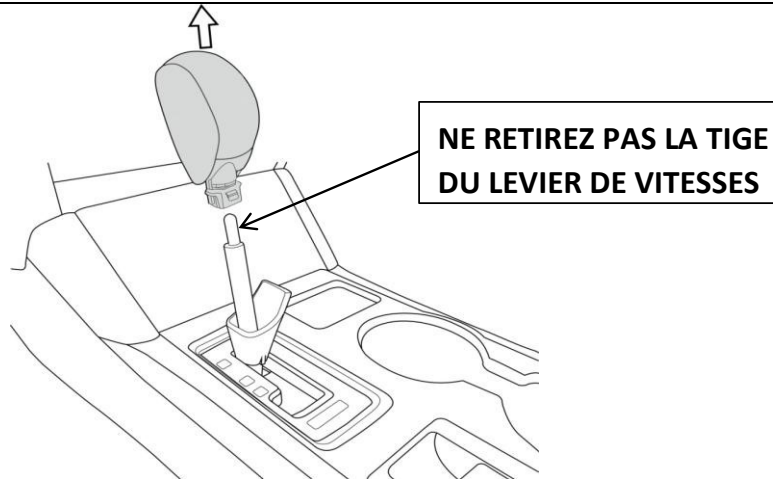
ÉTAPE 4 : SOULEVEZ VERS LE HAUT POUR RETIRER LE POMMEAU DE LEVIER DE VITESSES. AVERTISSEMENT : NE RETIREZ PAS LA TIGE DU LEVIER. SI LA TIGE DU LEVIER EST RETIRÉE ACCIDENTELLEMENT, VEUILLEZ VOUS REPORTER À LA PAGE 5 POUR UNE RÉINSTALLATION ADÉQUATE.

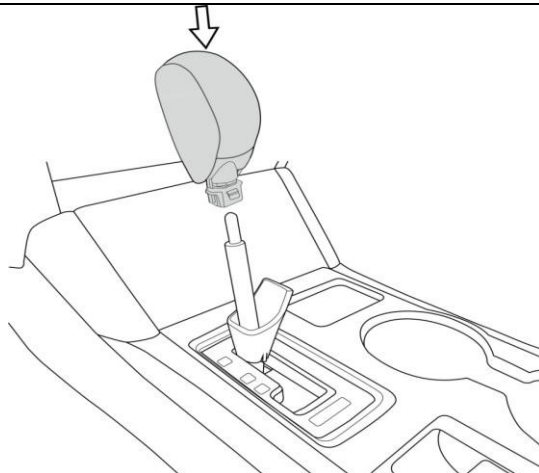
ÉTAPE 5 : INSÉREZ LE NOUVEAU POMMEAU DE LEVIER DE VITESSES

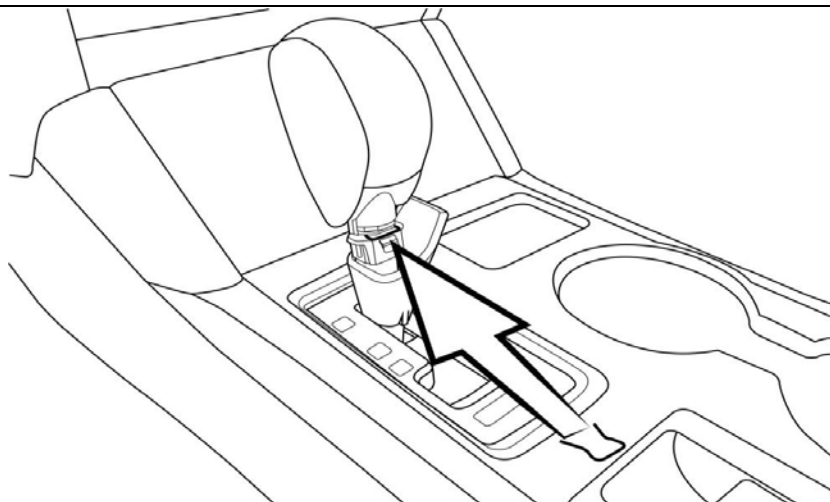
ÉTAPE 6 : INSÉREZ L'AGRAFE DE RETENUE COMME ILLUSTRÉ.

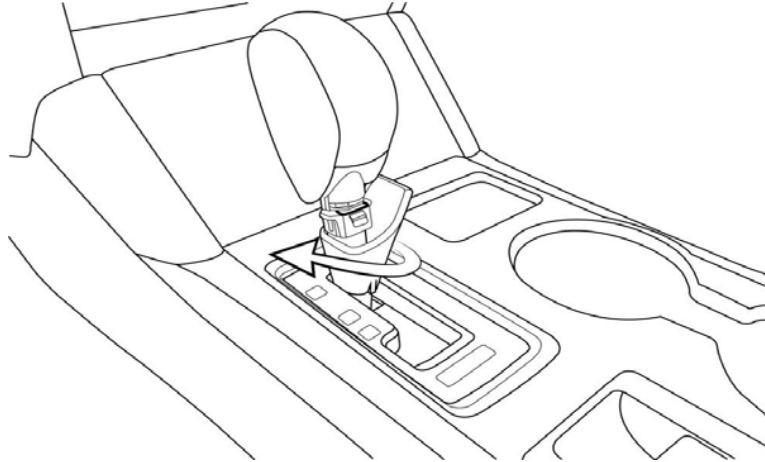
ÉTAPE 7 : RETOURNEZ LE COUVERCLE À SA POSITION ORIGINALE EN LE TOURNANT.

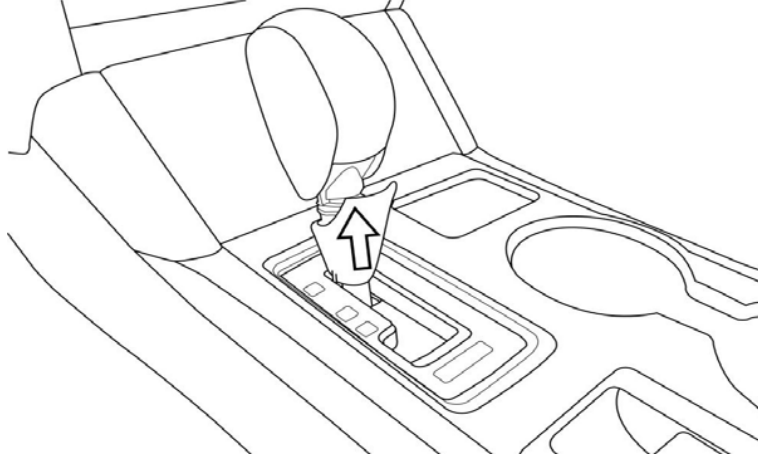
ÉTAPE 8 : RÉINSTALLEZ LE COUVERCLE CHROMÉ EN SOULEVANT VERS LE HAUT JUSQU'À CE QU'IL S'ENCLENCHE EN PLACE.

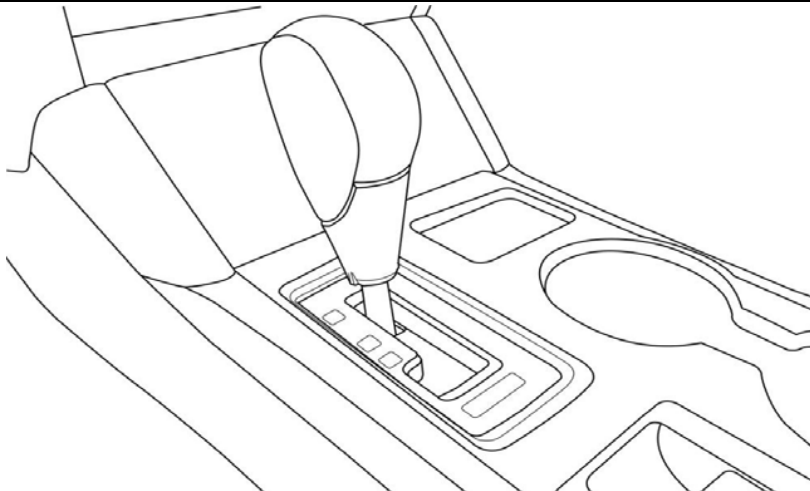
ÉTAPE 9 : CONFIRMEZ QUE LE POMMEAU DE LEVIER DE VITESSES EST SOLIDEMENT INSTALLÉ ET QUE LE BOUTON PEUT ÊTRE ENFONCÉ COMPLÈTEMENT. ASSUREZ-VOUS QUE LE POMMEAU DE LEVIER DE VITESSES EST INSTALLÉ ADÉQUATEMENT AVANT D'UTILISER LE VÉHICULE. DÉMARREZ LE MOTEUR, MAINTENEZ ENFONCÉE LA PÉDALE DE FREIN ET CONFIRMEZ QUE LE LEVIER DE CHANGEMENT DE VITESSES NE PEUT PAS ÊTRE SORTI DE LA POSITION « P » SANS APPUYER SUR LE BOUTON.

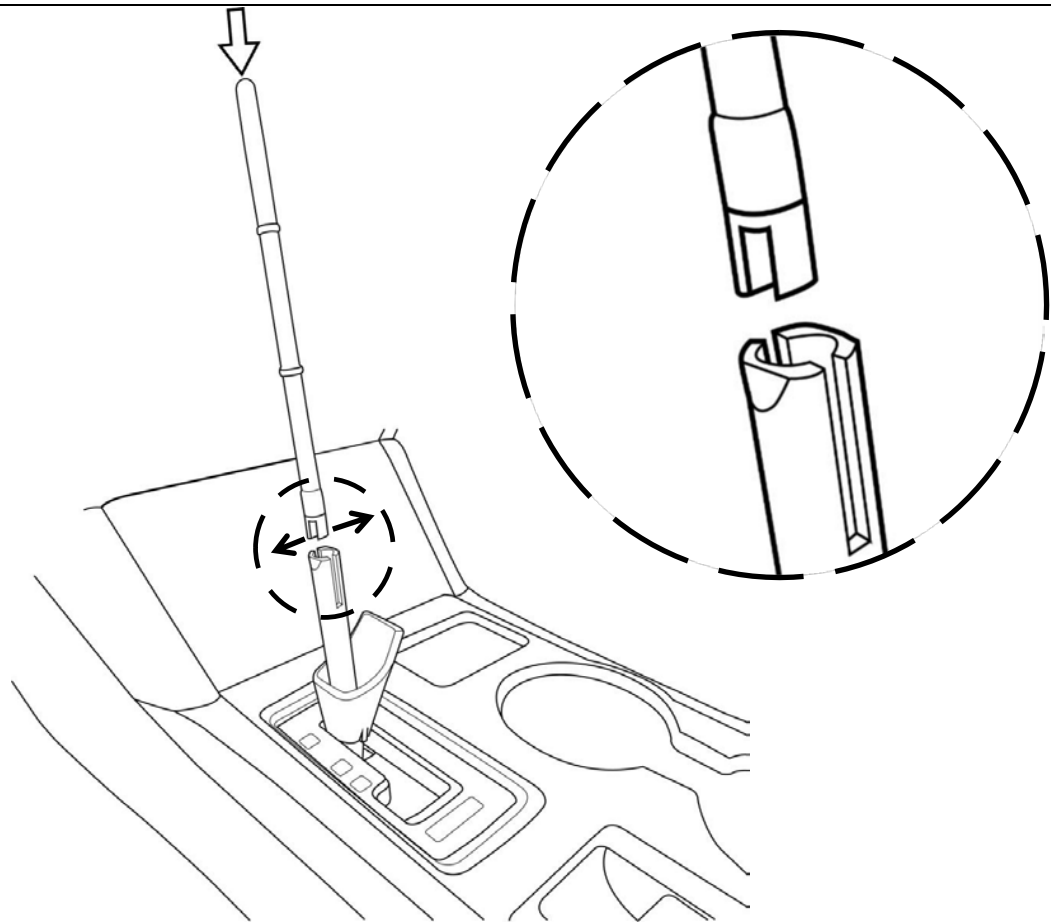
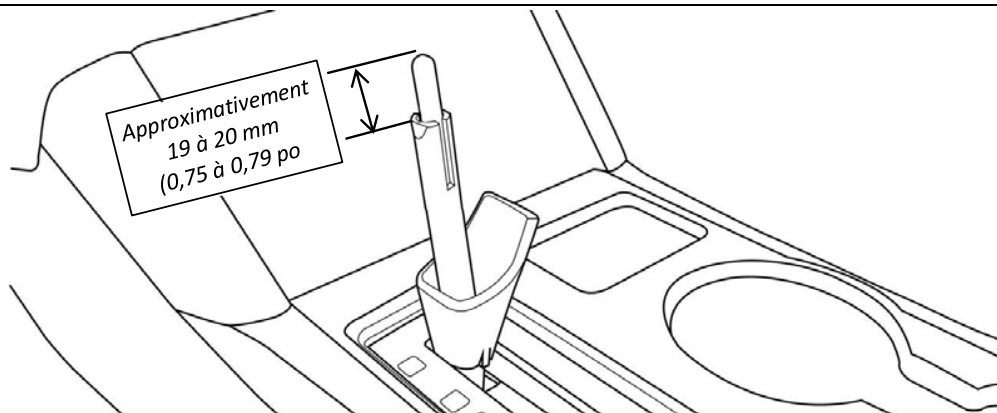
INSTRUCTIONS POUR RÉINSTALLER LA TIGE DE LEVIER DE CHANGEMENT DE VITESSES UNIQUEMENT SI ELLE A ÉTÉ RETIRÉE ACCIDENTELLEMENT : RÉINSÉREZ LA TIGE DE LEVIER COMME ILLUSTRÉ CI-DESSOUS AVEC LA FENTE ORIENTÉE DE DROITE À GAUCHE DU VÉHICULE.

LORSQUE CORRECTEMENT INSTALLÉE, LA TIGE DE LEVIER DE CHANGEMENT DE VITESSES DÉPASSE D'ENVIRON 19 À 20 MM (0,75 À 0,79 PO). LORSQU'ELLE EST MAL INSTALLÉE, LA TIGE DE LEVIER DE CHANGEMENT DE VITESSES DÉPASSE D'ENVIRON 26 À 29 MM (1,02 À 1,14 PO).

AVERTISSEMENT : UNE INSTALLATION INCORRECTE DU LEVIER DE VITESSES AVEC LA FENTE ORIENTÉE DE L'AVANT À L'ARRIÈRE POURRAIT PERMETTRE DE CHANGER DE VITESSE SANS AVOIR À MAINTENIR ENFONCÉ LE BOUTON DU POMMEAU.
