NUMÉRO DE PIÈCE : 35160AL00A

INSTRUCTIONS
D'INSTALLATION

DESCRIPTION : POMMEAU DE LEVIER DE
VITESSES GAINÉ DE CUIR

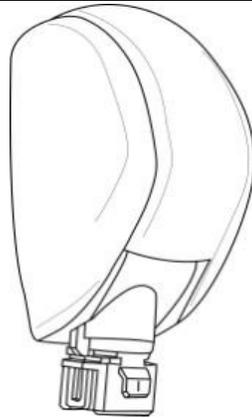
POMMEAU DE LEVIER DE VITESSES GAINÉ DE CUIR

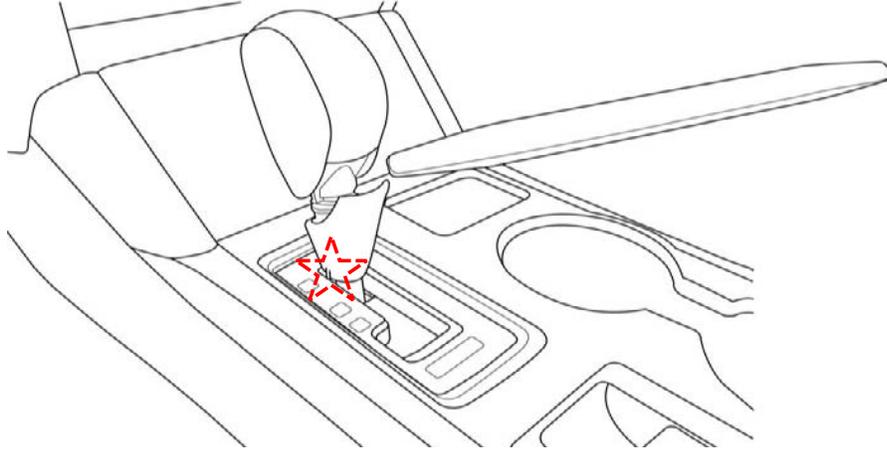
ÉTAPE 1 : COUPEZ LE CONTACT, LEVIER DE CHANGEMENT DE VITESSE À « P » ET FREIN DE STATIONNEMENT APPLIQUÉ. PLACEZ UN COUSSIN DOUX SOUS LE COUVERCLE CHROMÉ POUR ÉVITER LES DOMMAGES AU PANNEAU INDICATEUR PENDANT LA DÉPOSE. UTILISEZ L'OUTIL DE DÉPOSE DE GARNITURE POUR FORCER DOUCEMENT PAR EFFET DE LEVIER LE COUVERCLE CHROMÉ VERS LE BAS. **CONSEIL** : PORTEZ ATTENTION À L'ÉTOILE DANS L'ILLUSTRATION SIGNALANT DES POINTS DE CONTACT/DOMMAGES POTENTIELS.

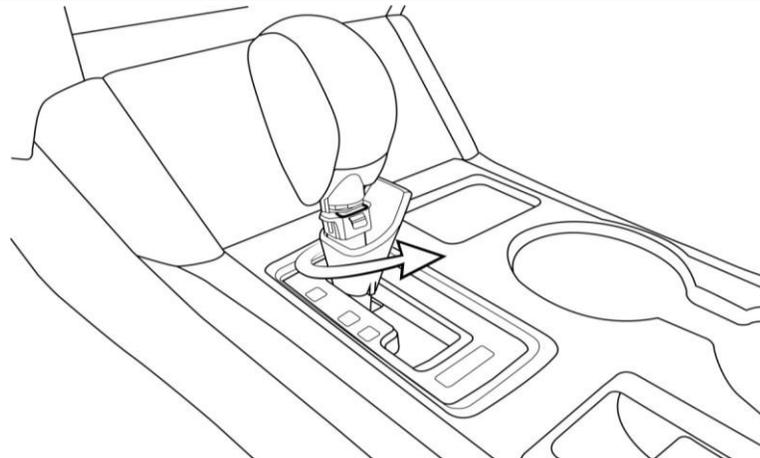
ÉTAPE 2 : TOURNEZ LE COUVERCLE CHROMÉ POUR FOURNIR UN ACCÈS À L'AGRAFE DE RETENUE.

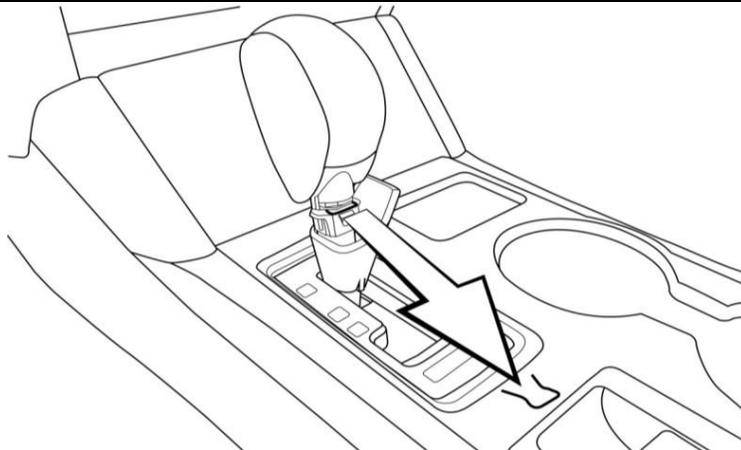
ÉTAPE 3 : NOTEZ L'EMPLACEMENT ET L'ORIENTATION DE L'AGRAFE DE RETENUE, PUIS RETIREZ-LA. TIREZ L'AGRAFE DE RETENUE VERS L'ARRIÈRE DU VÉHICULE.

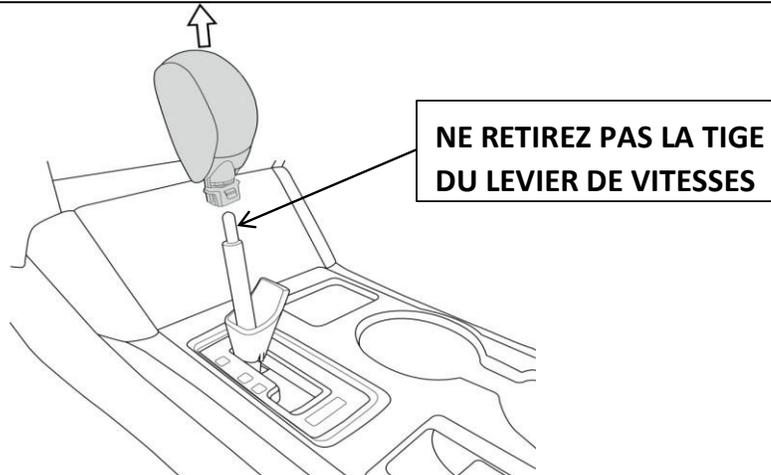
ÉTAPE 4 : SOULEVEZ VERS LE HAUT POUR RETIRER LE POMMEAU DE LEVIER DE VITESSES. AVERTISSEMENT : NE RETIREZ PAS LA TIGE DU LEVIER. SI LA TIGE DU LEVIER EST RETIRÉE ACCIDENTELLEMENT, VEUILLEZ VOUS REPORTER À LA PAGE 5 POUR UNE RÉINSTALLATION ADÉQUATE.

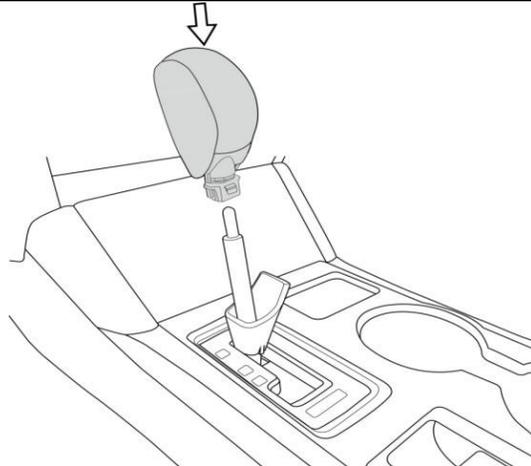
ÉTAPE 5 : INSÉREZ LE NOUVEAU POMMEAU DE LEVIER DE VITESSES

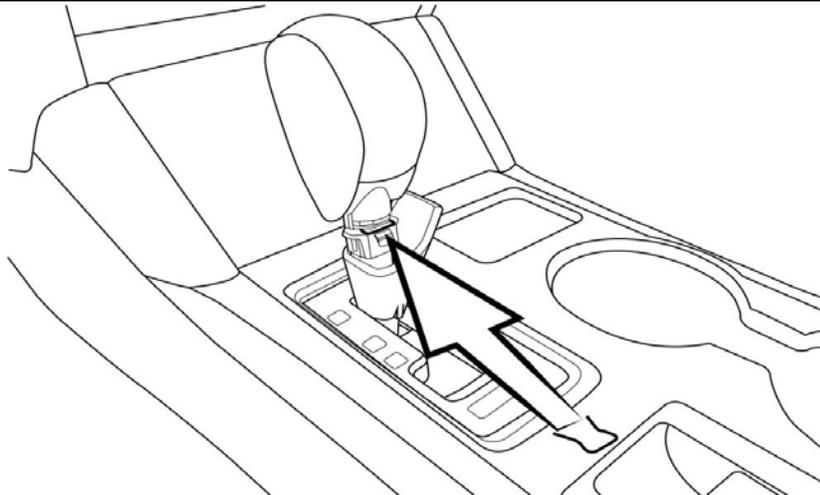
ÉTAPE 6 : INSÉREZ L'AGRAFE DE RETENUE COMME ILLUSTRÉ.

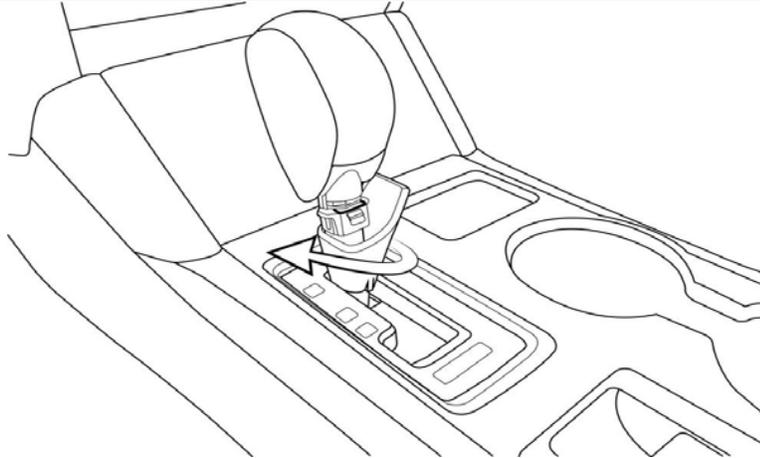
ÉTAPE 7 : RETOURNEZ LE COUVERCLE À SA POSITION ORIGINALE EN LE TOURNANT.

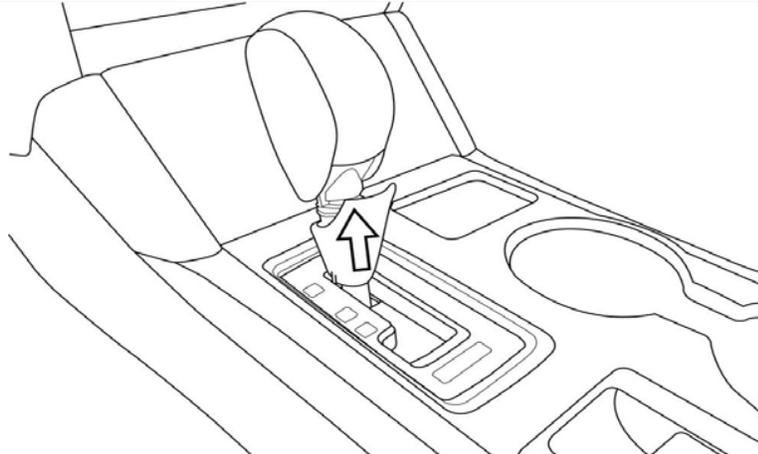
ÉTAPE 8 : RÉINSTALLEZ LE COUVERCLE CHROMÉ EN SOULEVANT VERS LE HAUT JUSQU'À CE QU'IL S'ENCLENCHE EN PLACE.

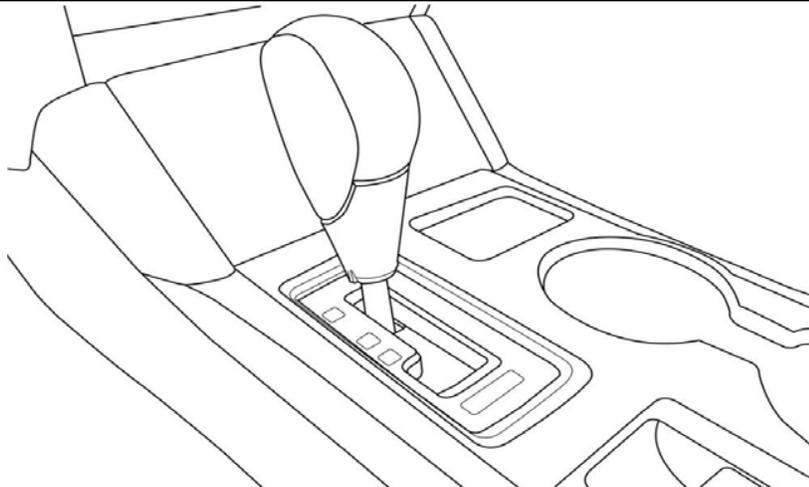
ÉTAPE 9 : CONFIRMEZ QUE LE POMMEAU DE LEVIER DE VITESSES EST SOLIDEMENT INSTALLÉ ET QUE LE BOUTON PEUT ÊTRE ENFONCÉ COMPLÈTEMENT. ASSUREZ-VOUS QUE LE POMMEAU DE LEVIER DE VITESSES EST INSTALLÉ ADÉQUATEMENT AVANT D'UTILISER LE VÉHICULE. DÉMARREZ LE MOTEUR, MAINTENEZ ENFONCÉE LA PÉDALE DE FREIN ET CONFIRMEZ QUE LE LEVIER DE CHANGEMENT DE VITESSES NE PEUT PAS ÊTRE SORTI DE LA POSITION « P » SANS APPUYER SUR LE BOUTON.

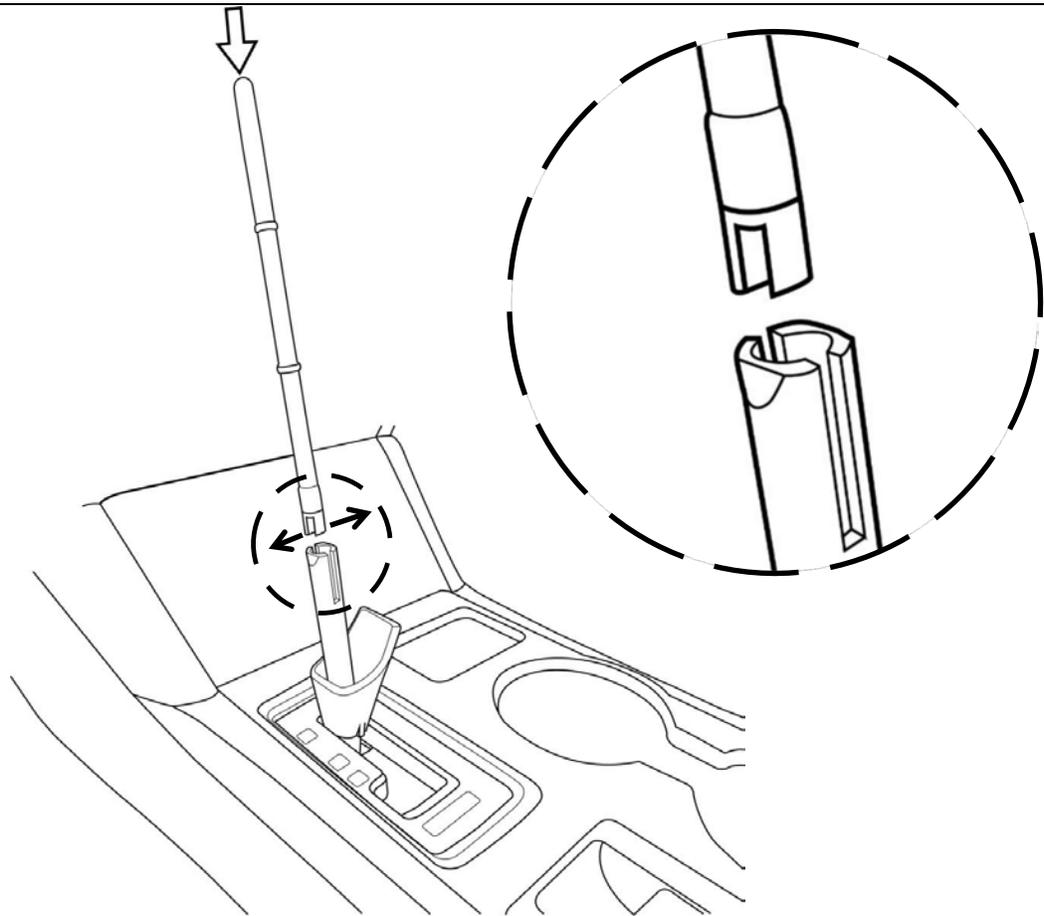
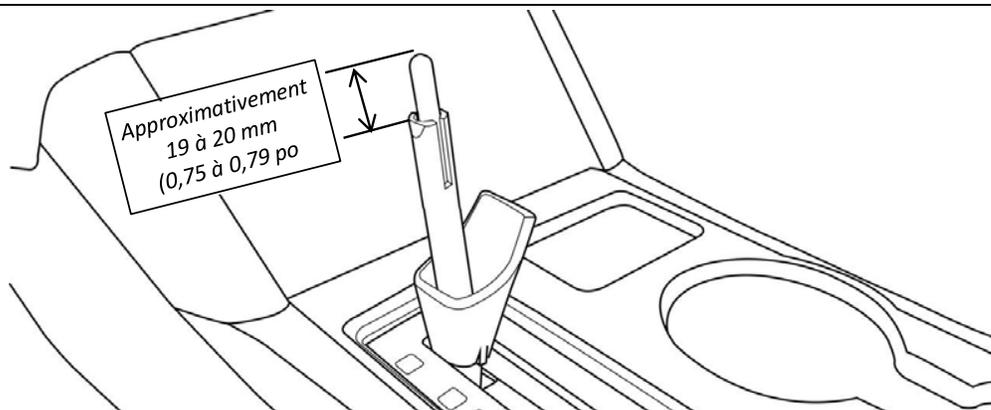
INSTRUCTIONS POUR RÉINSTALLER LA TIGE DE LEVIER DE CHANGEMENT DE VITESSES UNIQUEMENT SI ELLE A ÉTÉ RETIRÉE ACCIDENTELLEMENT : RÉINSÉREZ LA TIGE DE LEVIER COMME ILLUSTRÉ CI-DESSOUS AVEC LA FENTE ORIENTÉE DE DROITE À GAUCHE DU VÉHICULE.

LORSQUE CORRECTEMENT INSTALLÉE, LA TIGE DE LEVIER DE CHANGEMENT DE VITESSES DÉPASSE D'ENVIRON 19 À 20 MM (0,75 À 0,79 PO). LORSQU'ELLE EST MAL INSTALLÉE, LA TIGE DE LEVIER DE CHANGEMENT DE VITESSES DÉPASSE D'ENVIRON 26 À 29 MM (1,02 À 1,14 PO).

AVERTISSEMENT : UNE INSTALLATION INCORRECTE DU LEVIER DE VITESSES AVEC LA FENTE ORIENTÉE DE L'AVANT À L'ARRIÈRE POURRAIT PERMETTRE DE CHANGER DE VITESSE SANS AVOIR À MAINTENIR ENFONCÉ LE BOUTON DU POMMEAU.
