Installation de la trousse d'éclairage à DEL - Forester 2019 (ES1)

Date de publication des directives : 11/25/2018 Révision : D

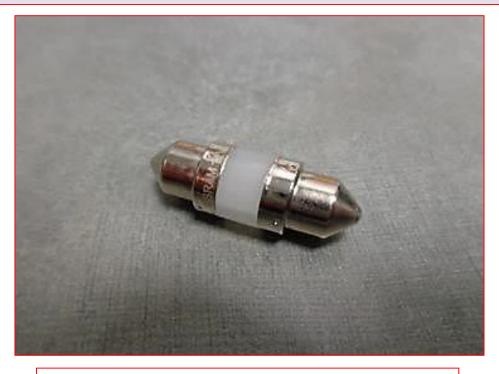
Vérifier la trousse d'éclairage à ampoule DEL pour s'assurer qu'aucune pièce n'est manquante ou endommagée

La trousse contient une ampoule DEL (1) comme illustré.

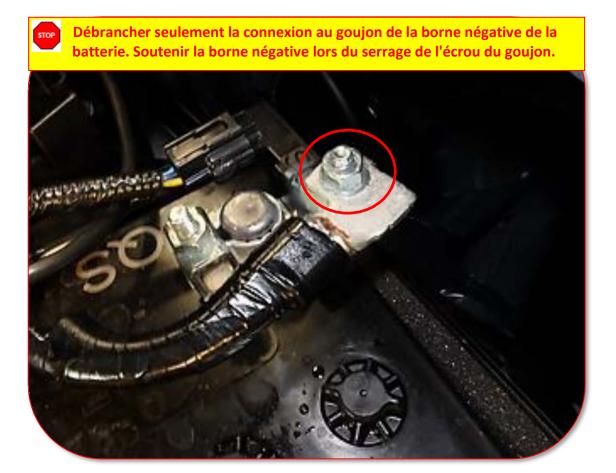
Ouvrir le capot et utiliser la tige de support pour le maintenir ouvert. À l'aide d'un cliquet à prise de ¼ po et d'une douille de 12 mm, retirer le câble négatif au goujon de la borne négative de la batterie. Ne pas démonter la connexion de la borne de la batterie. Positionner/protéger le câble négatif de sorte qu'il ne puisse pas accidentellement entrer en contact avec un point de mise à la masse ou la borne négative de la batterie. Attendre (60) secondes avant la prochaine étape de l'installation pour s'assurer que l'unité d'alimentation en courant du coussin gonflable soit déchargée.

Retirer avec précaution le câble négatif de la cosse de la batterie uniquement. Attention de ne pas accidentellement mettre le câble négatif à la masse lors de l'installation.

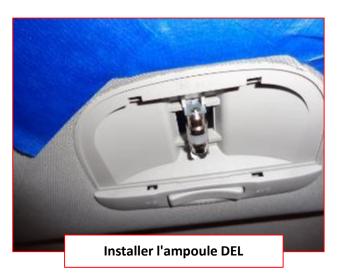
## Réinstaller le couvercle du plafonnier

- Aligner soigneusement les petites attaches du couvercle de plafonnier comme indiqué.
- Pousser doucement les plus grosses attaches du plafonnier vers le haut pour réinstaller le couvercle en place.
- 3) Enlever le ruban-cache autour du plafonnier.
- S'assurer que le couvercle du plafonnier est correctement positionné.

Aligner les (2) petites attaches sur le logement

Aligner les (2) grosses attaches sur le logement et encliqueter en place

Retirer le ruban protecteur du pavillon

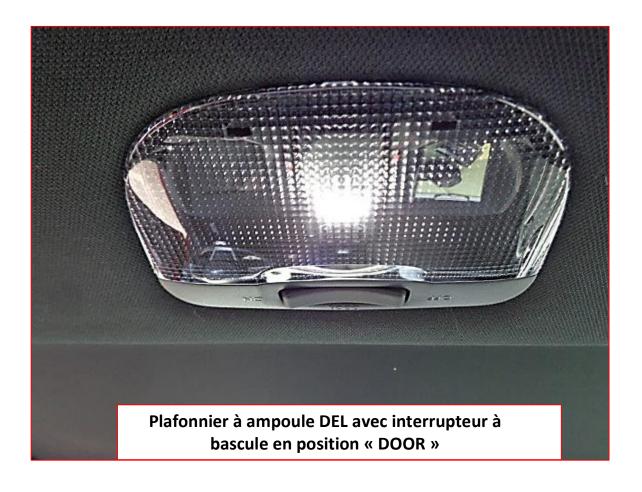
#### Confirmation du fonctionnement de la lampe de lecture

- Ouvrir la porte avant gauche et vérifier que la lampe de lecture à ampoule DEL s'allume.
- 2) Vérifier que le plafonnier à ampoule DEL s'allume lorsque l'interrupteur à bascule est à la position « DOOR ».
- Fermer toutes les portes pour faire en sorte que l'éclairage du plafonniers'éteigne.

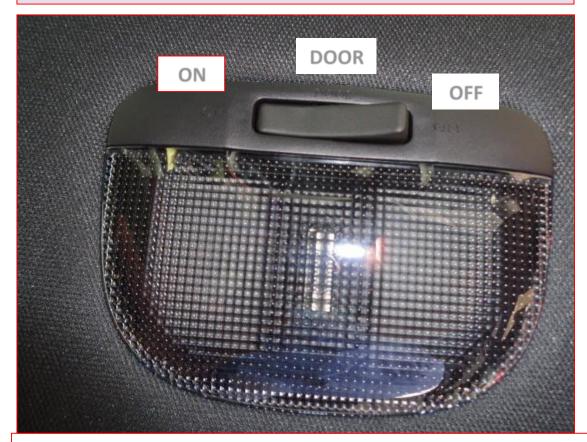
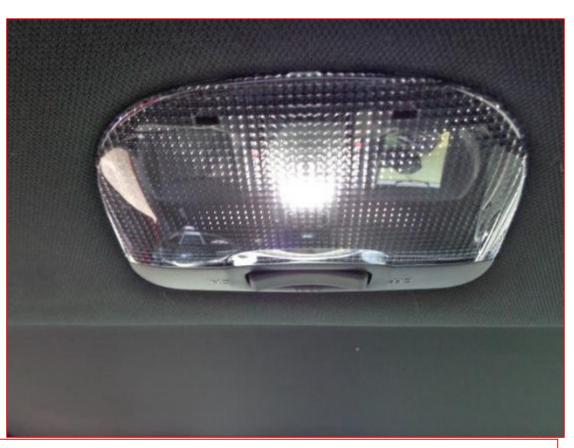
#### **Confirmation du fonctionnement du plafonnier**

S'assurer que le plafonnier s'allume lorsque l'interrupteur à 3 positions est à la position « ON » et les positions « DOOR » et « OFF » sont à la position « off ».

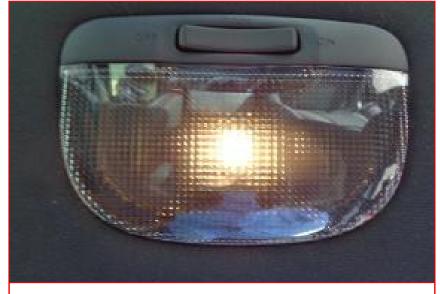
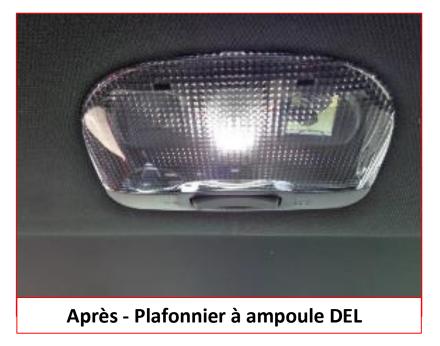
- Contrôle de vérification
- Illustration « avant » de la lampe de lecture à ampoule incandescente d'origine, et illustration « après » de la lample de lecture à ampoule DEL :

Avant - Plafonnier à ampoule incandescente d'origine
